# 石炭火力発電所脱硝触媒の劣化メカニズム と化学洗浄技術の適用

～ 3R先進事例発表会 ～

電力技術研究所 発電グループ 火力チーム 服部 雅典（代表者・発表者）  
火力発電事業部 武豊火力建設所 技術グループ 平岡 倫行

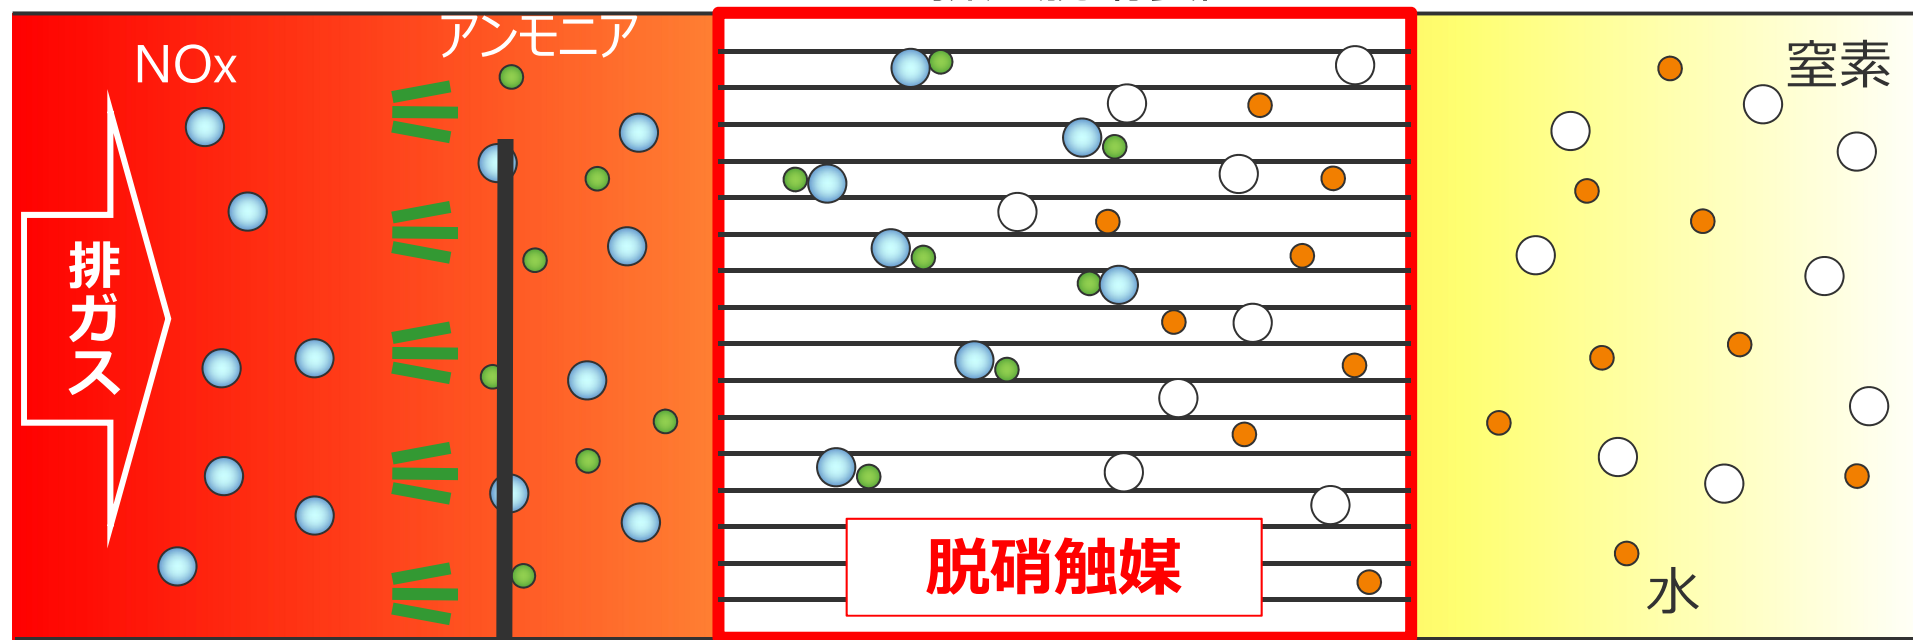
排煙脱硝装置

①アンモニア (●) を注入

②脱硝触媒内でNOx (●) とアンモニア (●) が反応

③窒素 (○) と水 (●) に分解

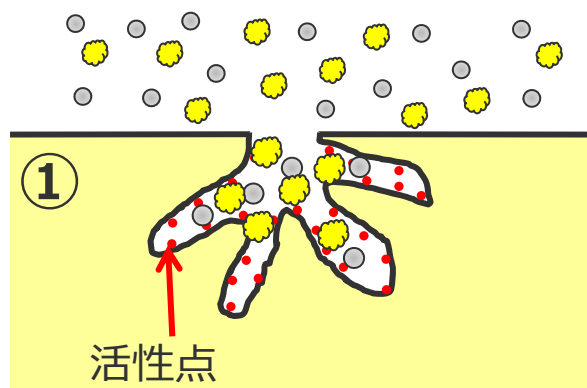
ボイラから石炭灰として、  
●: 酸化カルシウム  
○: ケイ素  
が脱硝触媒に飛来する。

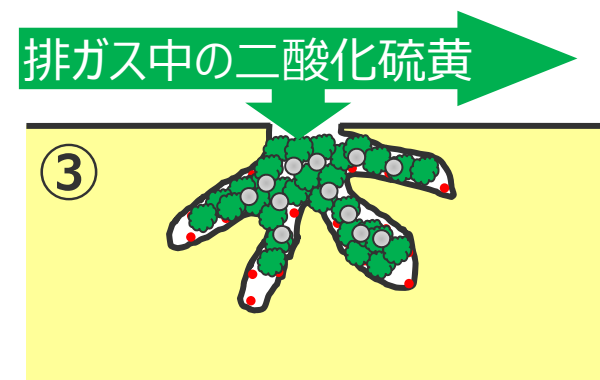
排ガス中の二酸化硫黄  
と酸化カルシウムが反応し、  
●: 硫酸カルシウム (石膏)  
が生成

体積が約14%増加し、強固に付着

カルシウム ⇒ 付着の原因物質 (「接着剤」として作用)  
ケイ素 ⇒ カルシウムにより付着

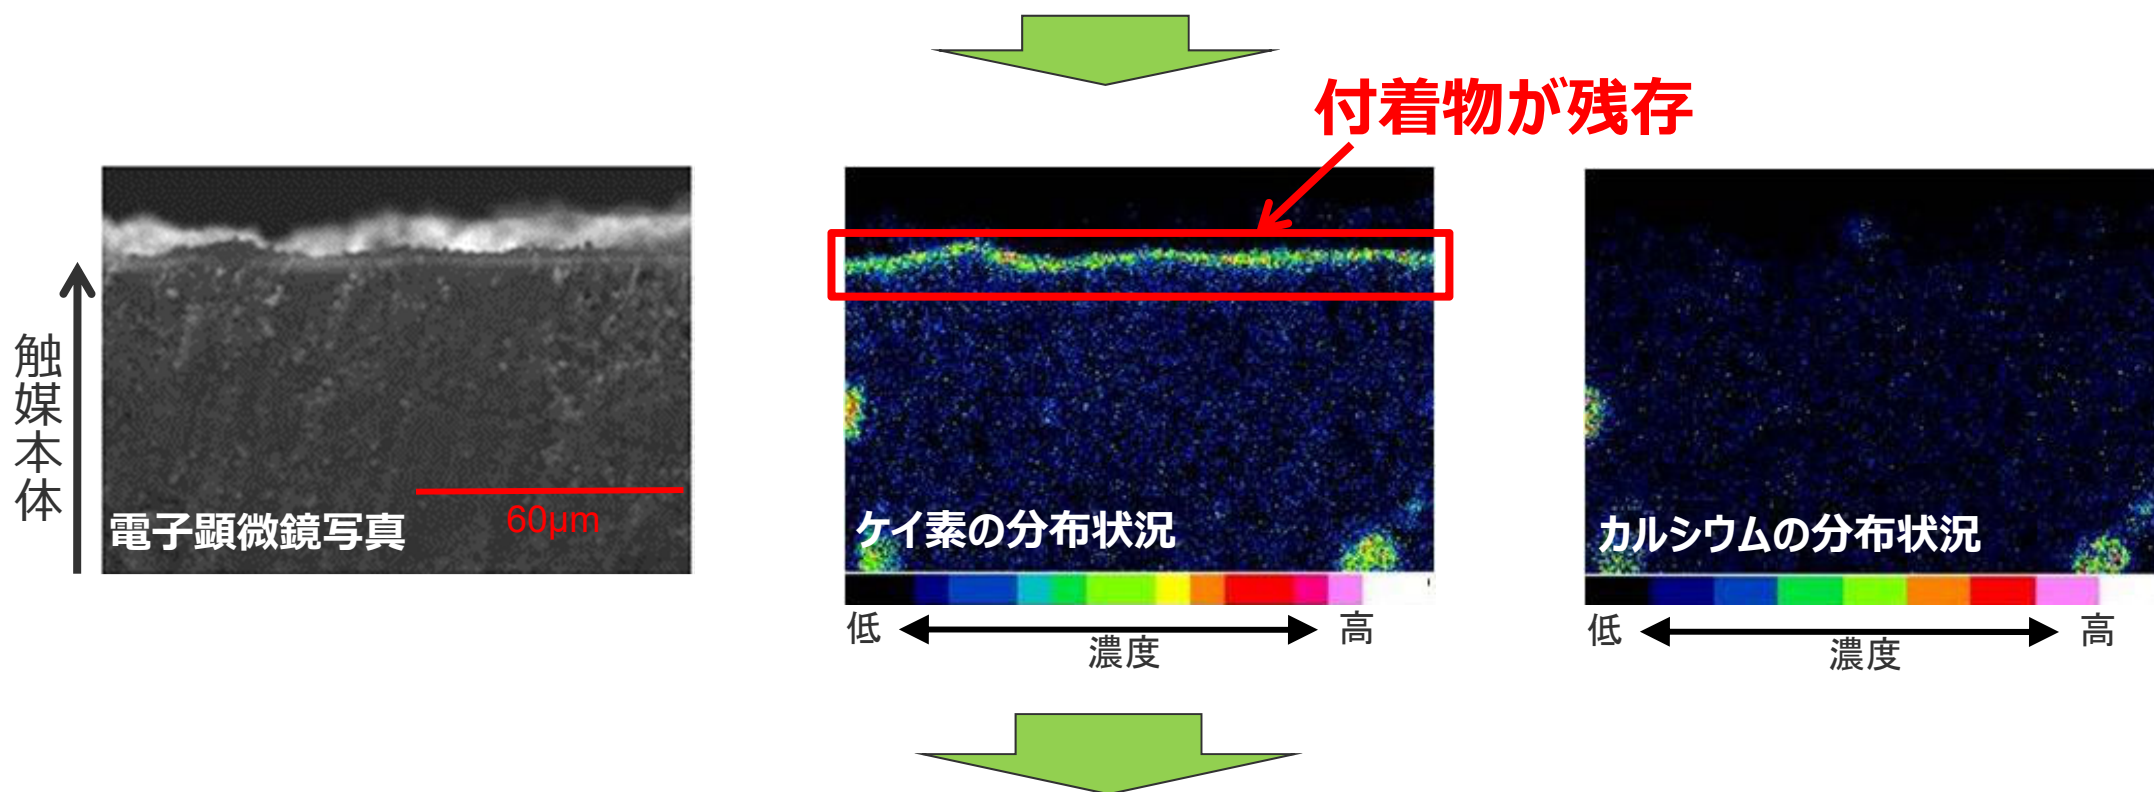
被毒物質の付着原因であるカルシウムを除去出来れば、ケイ素も除去できる。  
酸性溶液による化学洗浄でカルシウムを溶解、除去

**従来メカニズムと大きく矛盾する事象が発生**  
ケイ素自身に付着力がある「新たな付着メカニズム」の存在を示唆

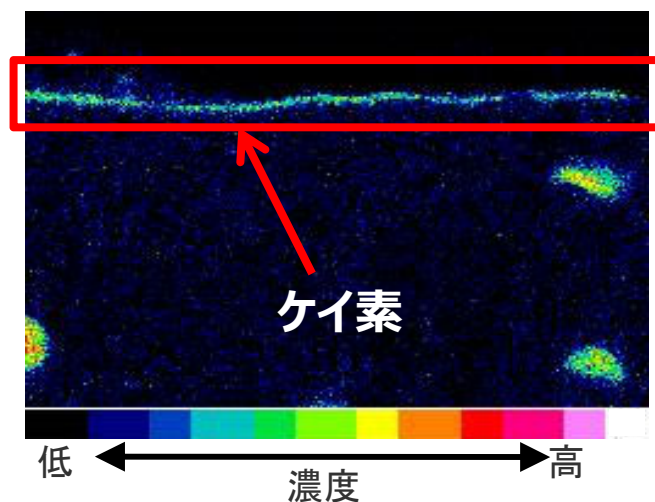
洗浄前

付着したシリカの除去効果

ケイ素が溶解できる洗浄剤（フッ化物塩水溶液）による化学洗浄を実施

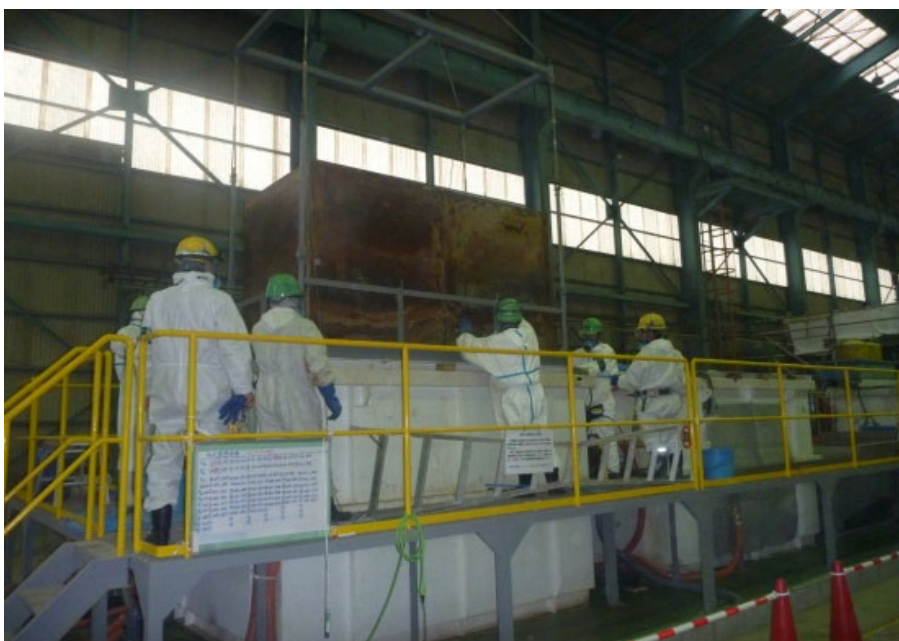
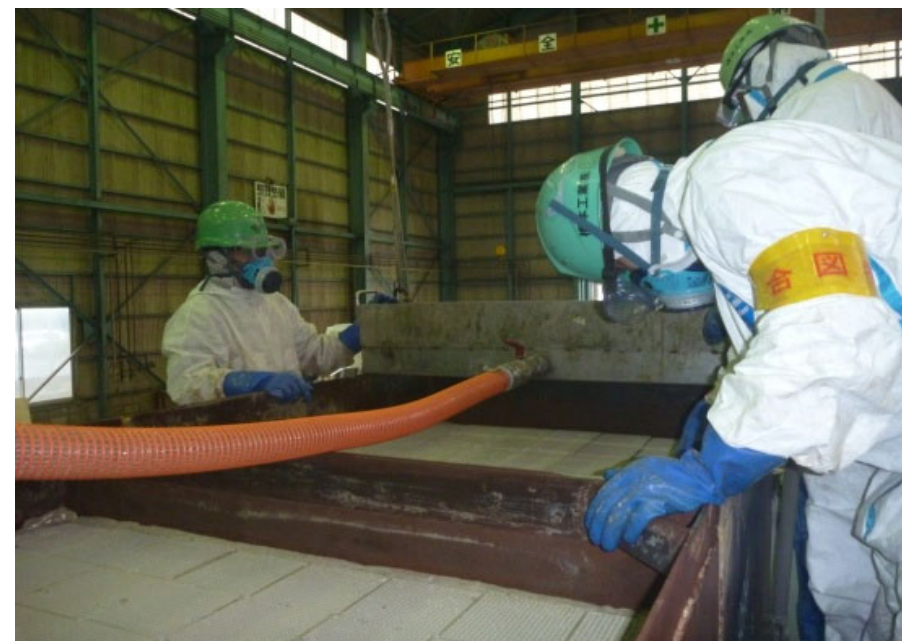
碧南火力発電所3号機  
碧南火力発電所5号機  
碧南火力発電所4号機

(H27年3月～同年6月)  
(H27年9月～H28年2月)  
(H29年3月～同年5月)

脱硝触媒のリユースにより、廃棄物の削減に寄与
