## ホース製造用・樹脂モールド材の 産廃量削減（リデュース）の取り組み

# ホース製造ラインについて

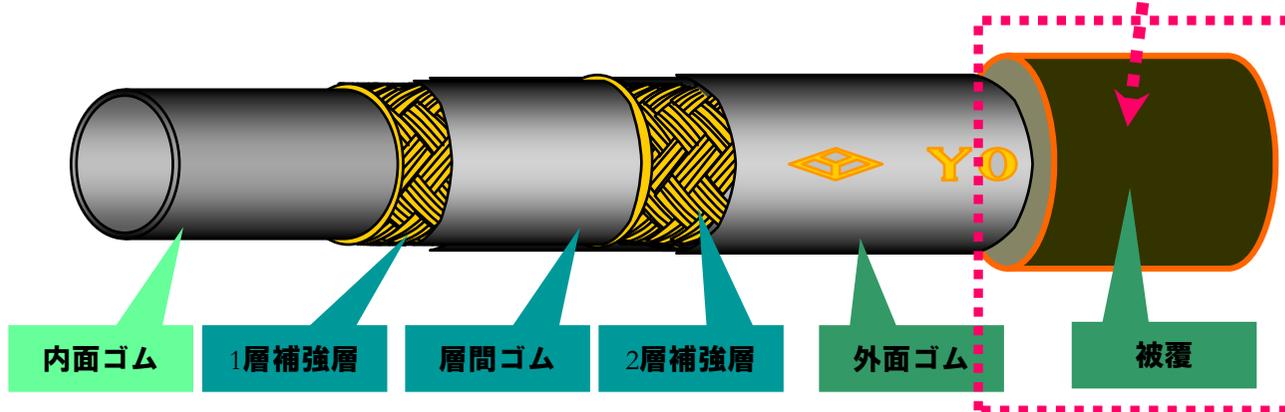
## TPX工程とは

補強層を編組されたホースに外面ゴムを被覆し、外観保護の樹脂モールドの被覆を行う工程です。

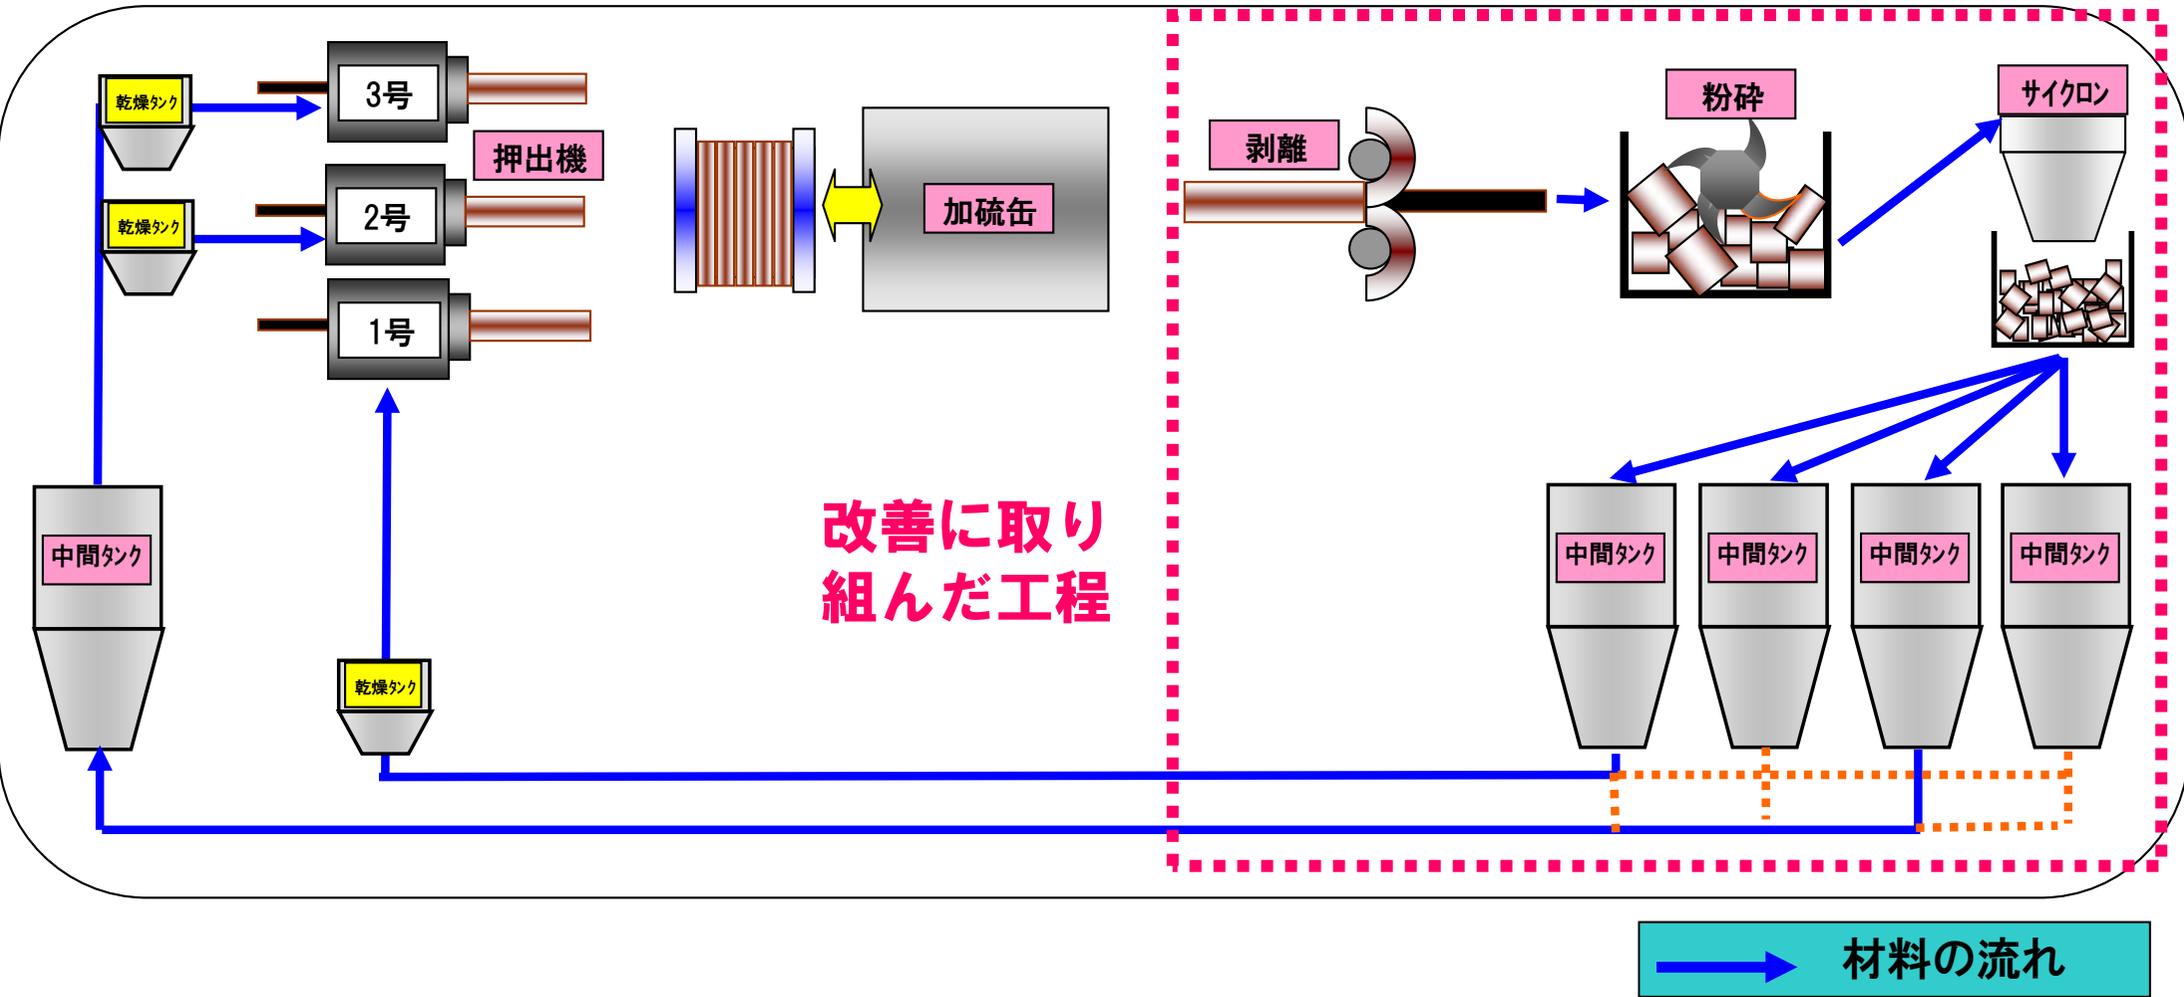
- ①TPX融解被覆
- ②ドラム巻取り
- ③加硫
- ④TPX剥離(半割)
- ⑤粉碎
- ⑥一括集塵
- ⑦中間タンクへ移す
- ⑦乾燥・押出機

TPX材料は融解⇒成型⇒粉碎を1サイクルとし、繰り返し使用します

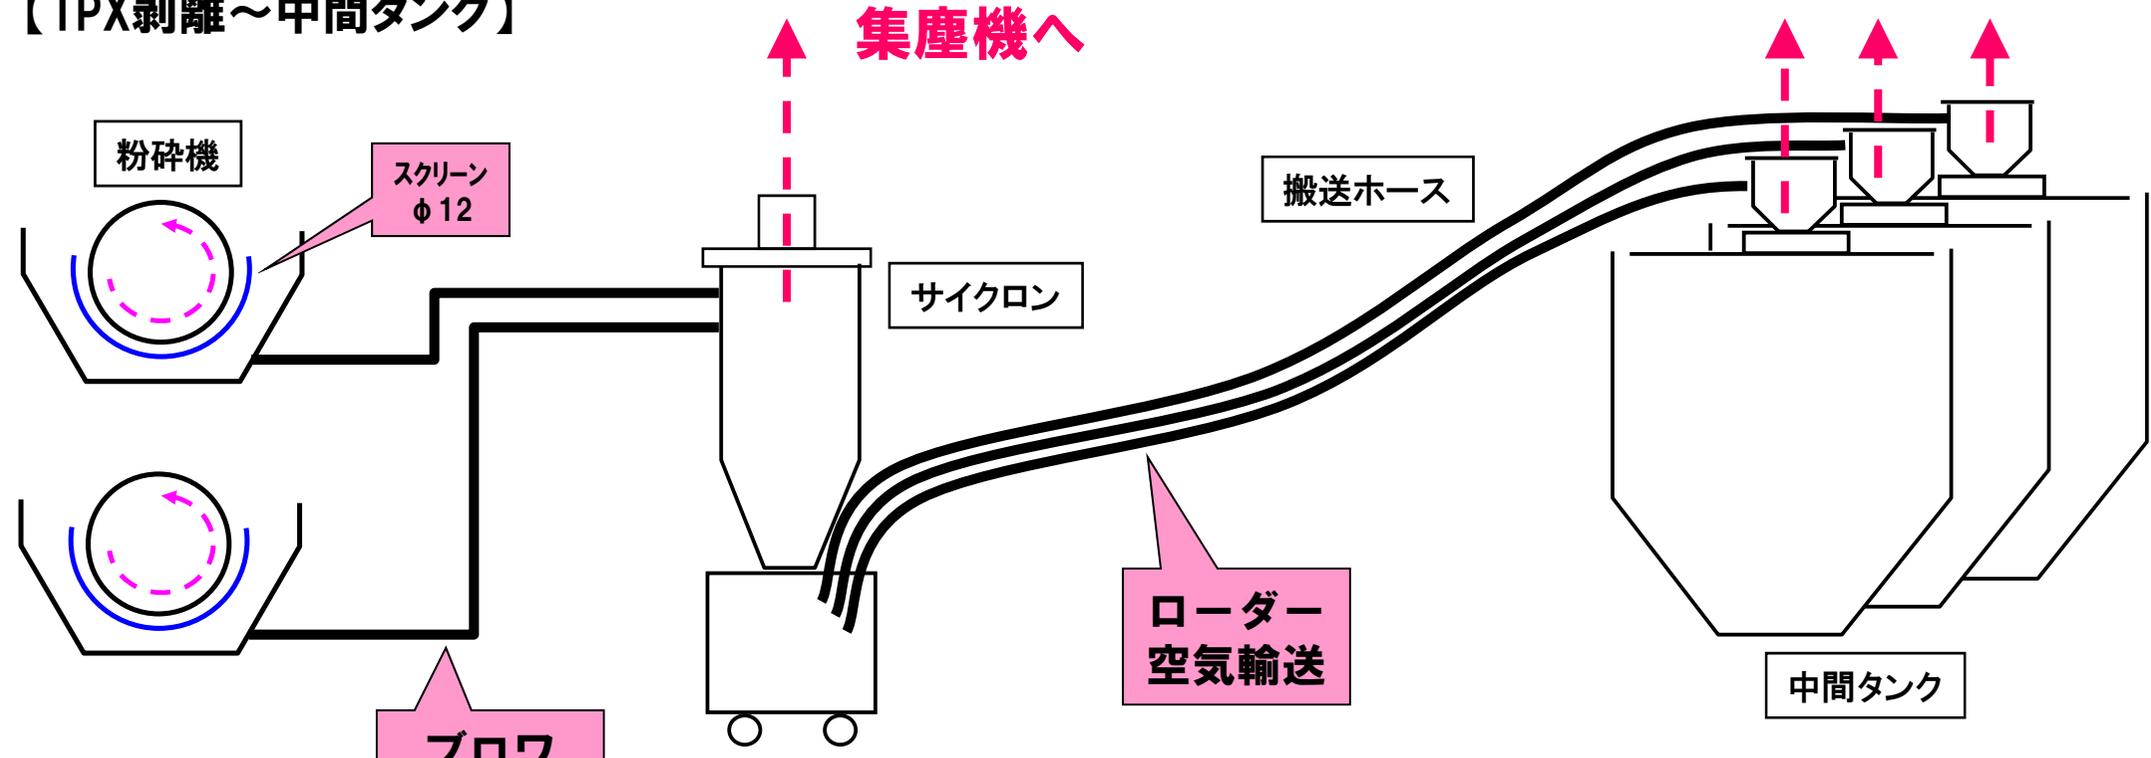
## 【TPX剥離～中間タンク】

ブロウ  
空気輸送

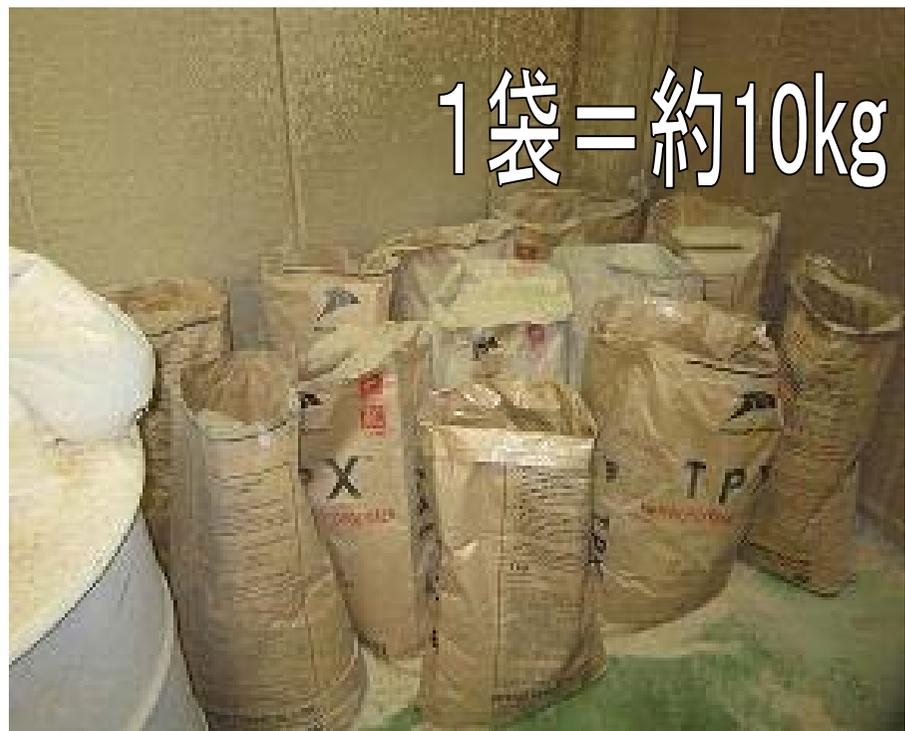
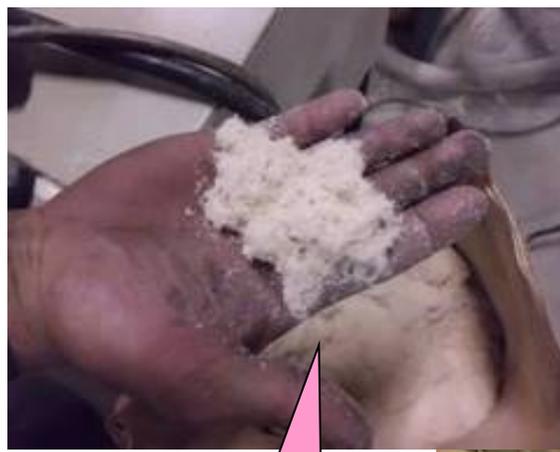
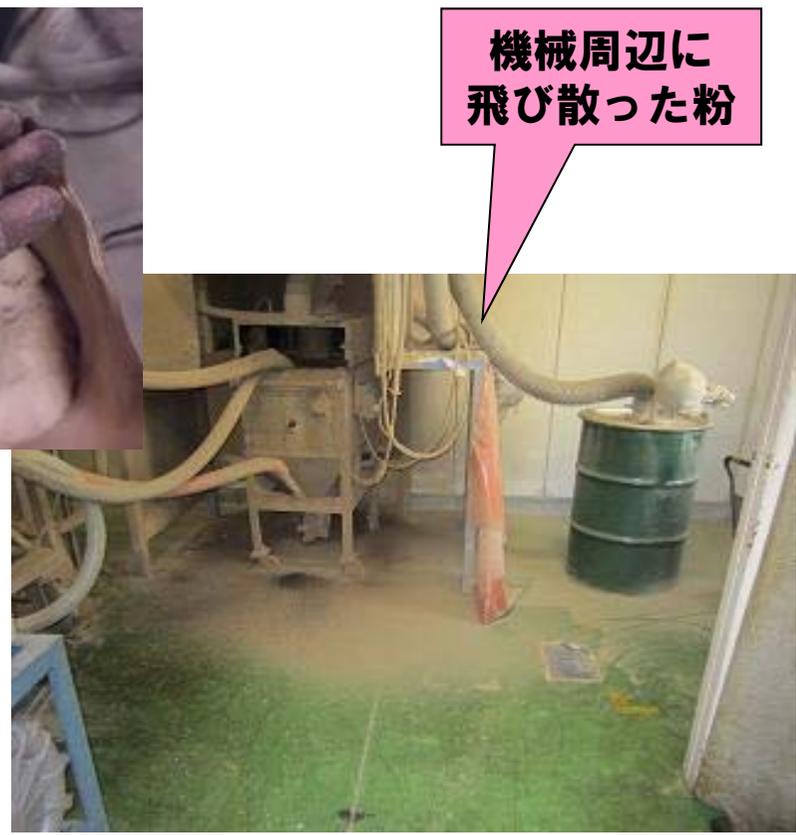
## 集塵機で回収した粉の量

10日間で15袋=150kg

TPX微粉の発生源対策に取り組むことになった

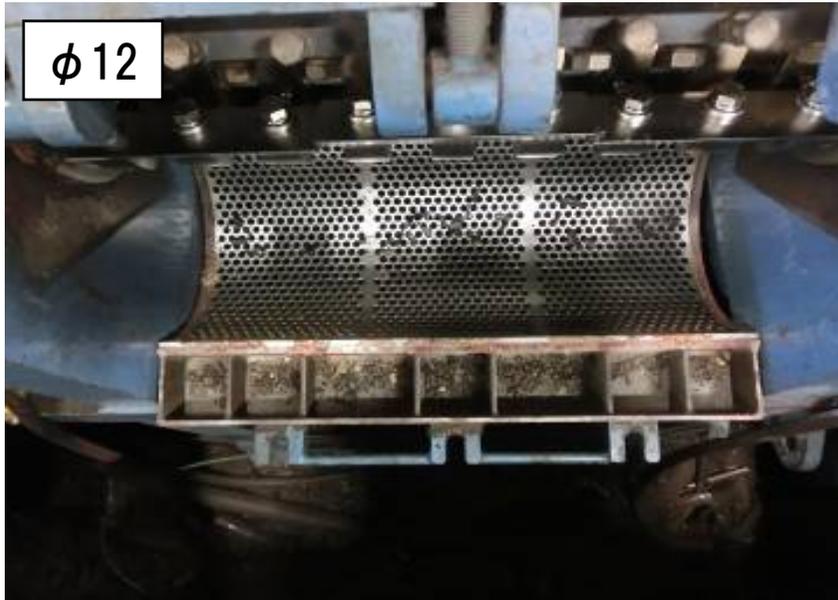
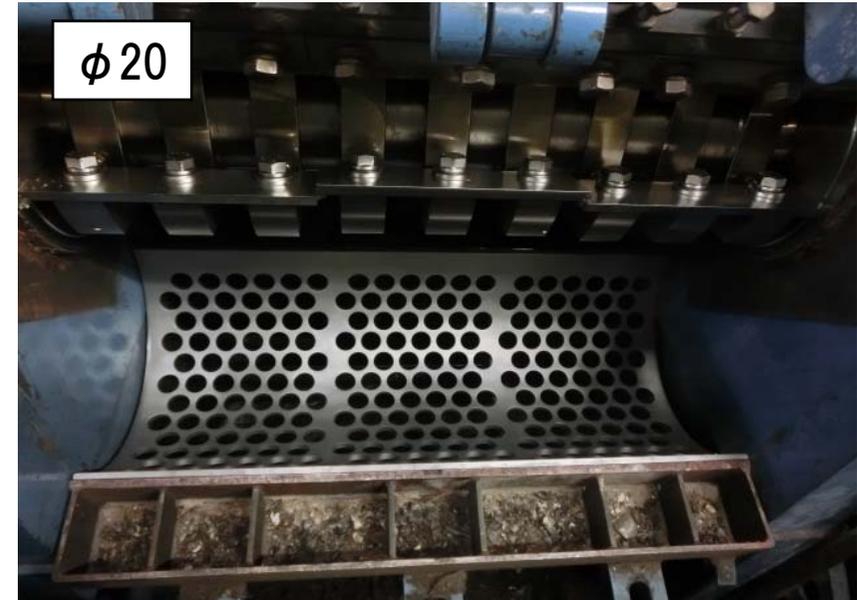
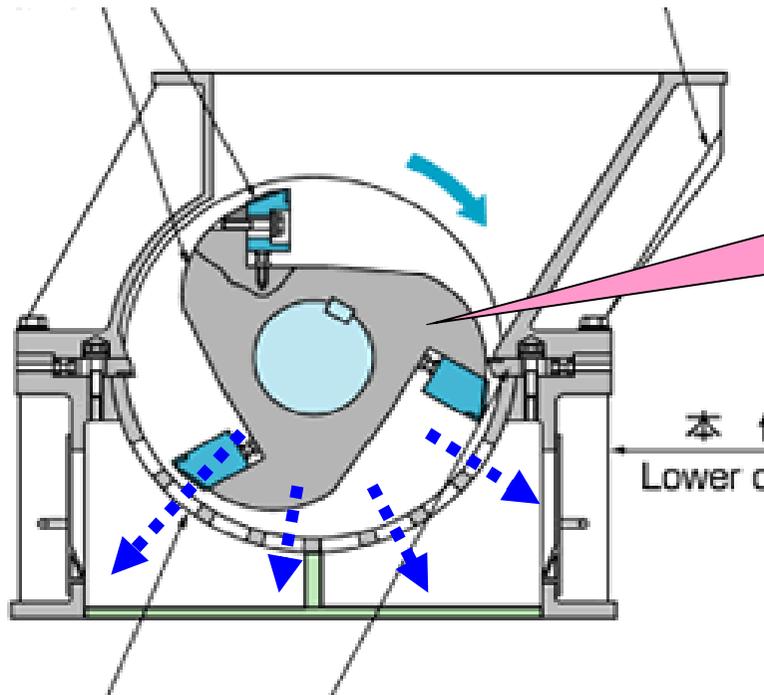
## 【粉砕機スクリーン径のUP】

粉砕機内部で滞留する時間を短くした

問題であった微粉の発生を抑えることができた

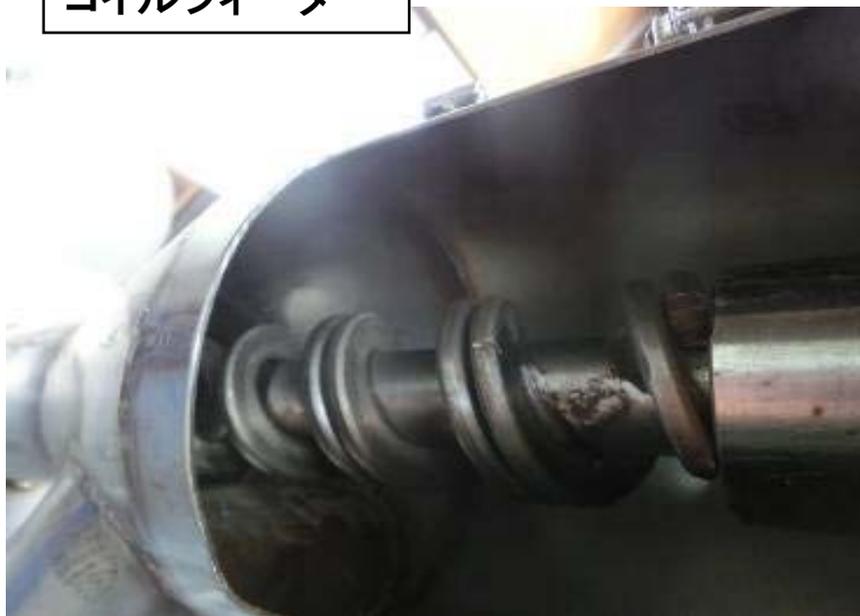
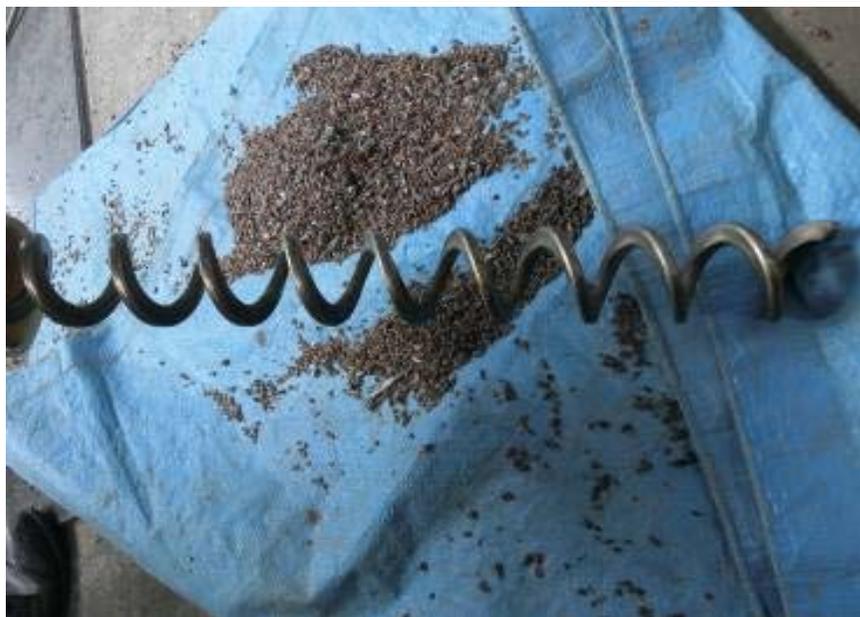
コイルフィーダー

## 【空気輸送の廃止】

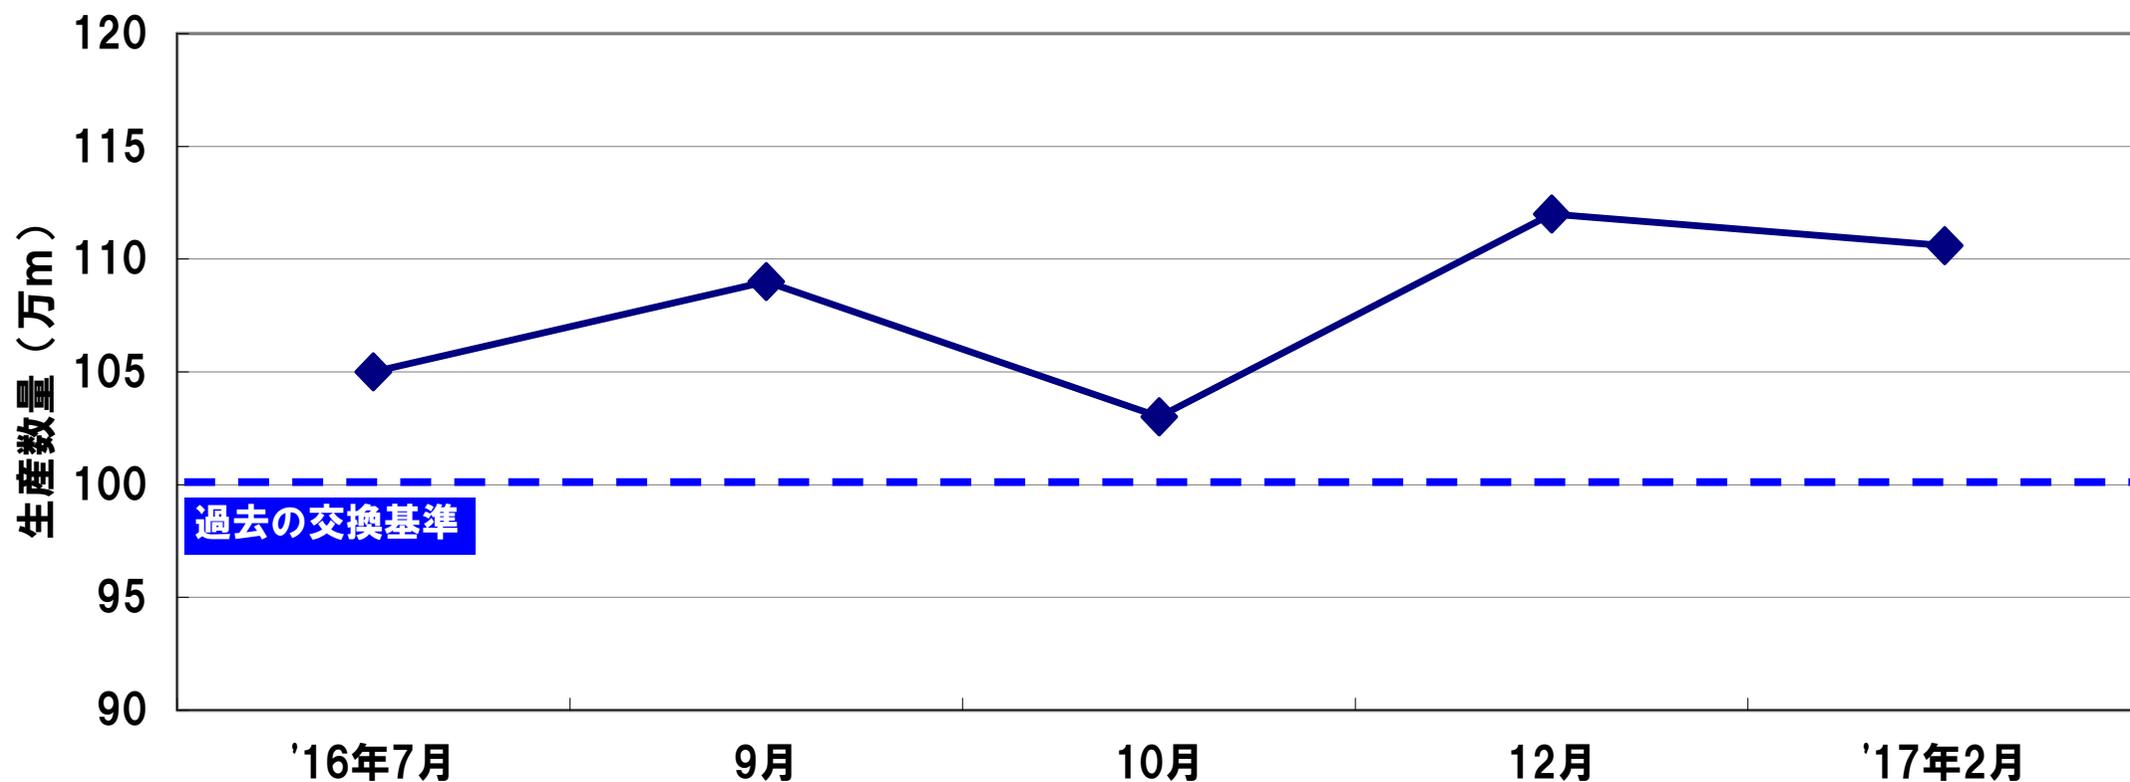
### TPX被覆剤使用回数の推移

**TPX材料の交換頻度が12回/年→10.9回/年へ減少 (3.6 t /年のリデュース)**

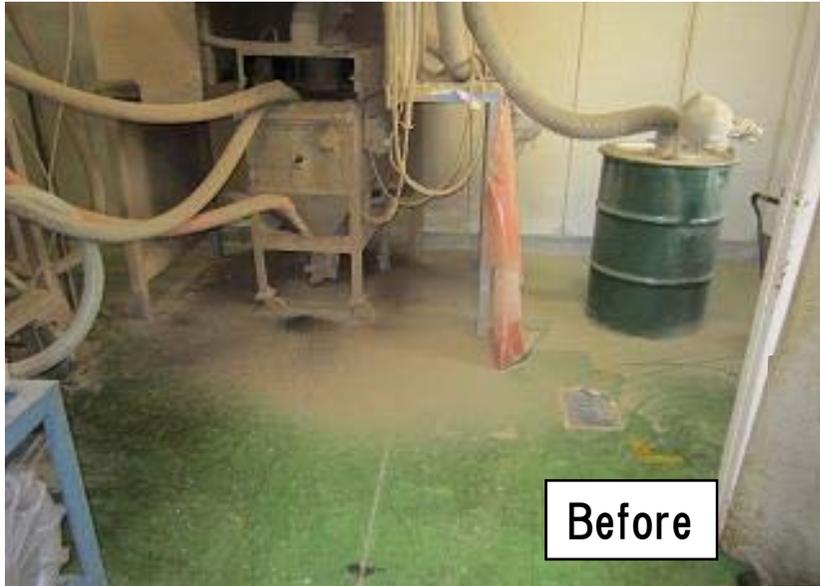
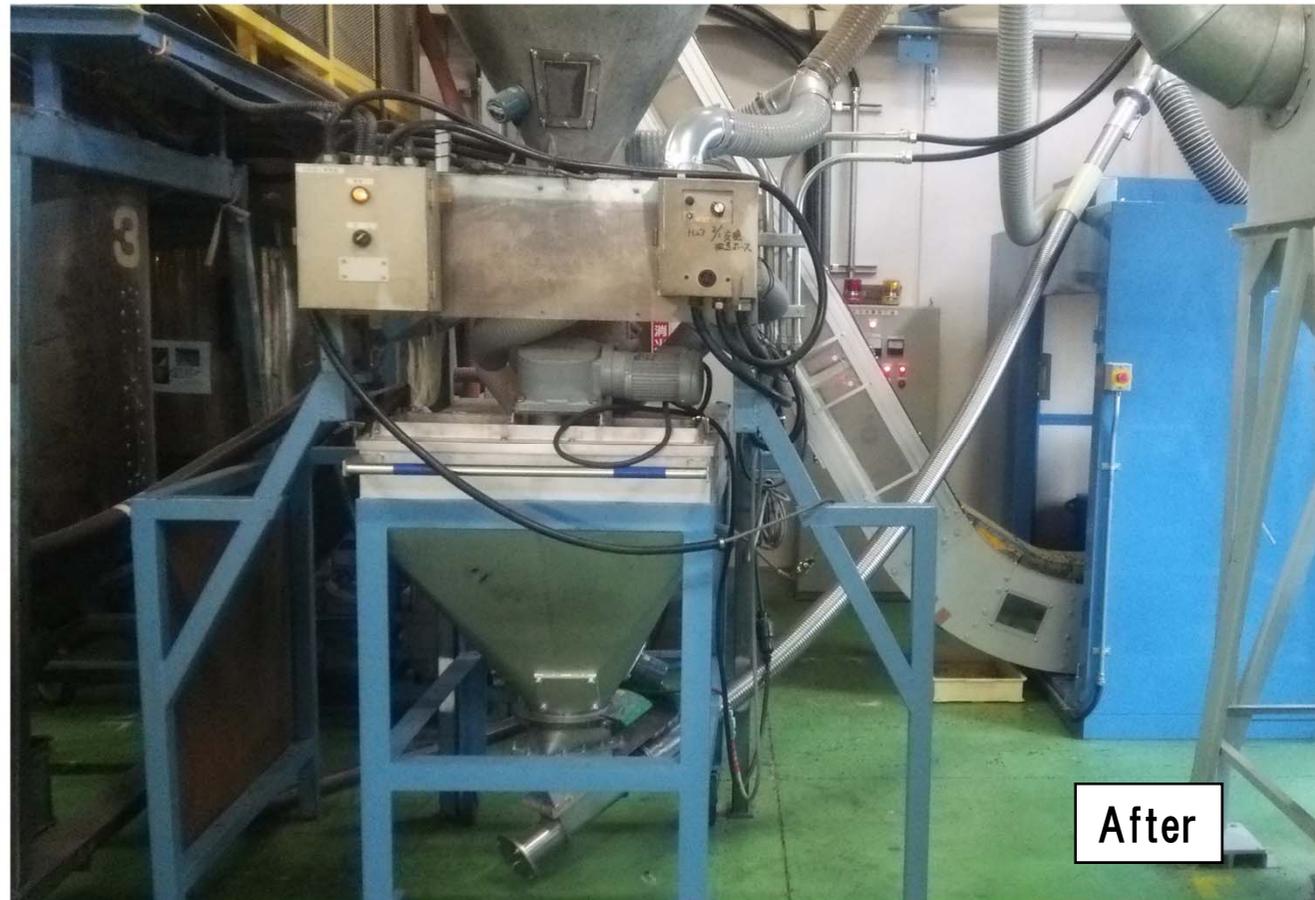
TPXの微粉発生量が減少したことで、  
現場環境も非常にきれいになった

同様のラインへの水平展開を今後も継続していく。
